溶接肉盛補修

ウォームスクリューの溶接肉盛補修の例を示します。(母材：SUS316L、刃先：ステライト#6)

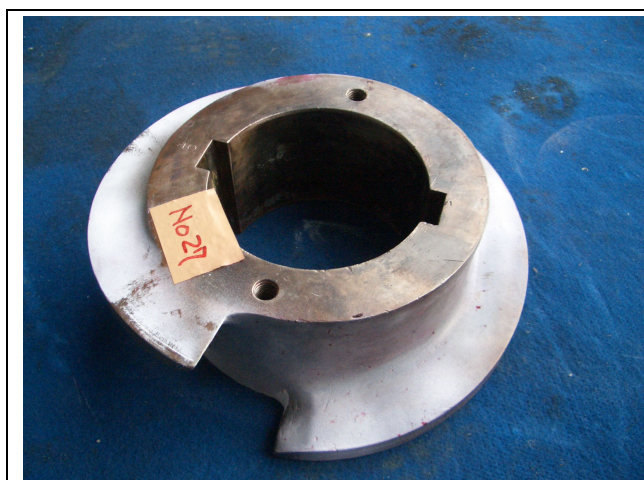
補修前

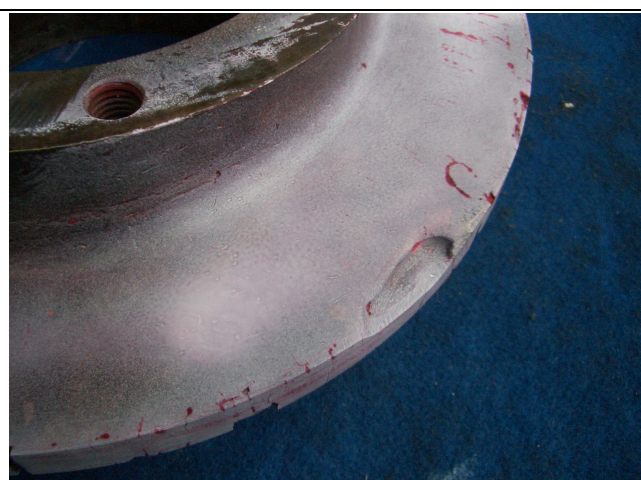
補修前（詳細）

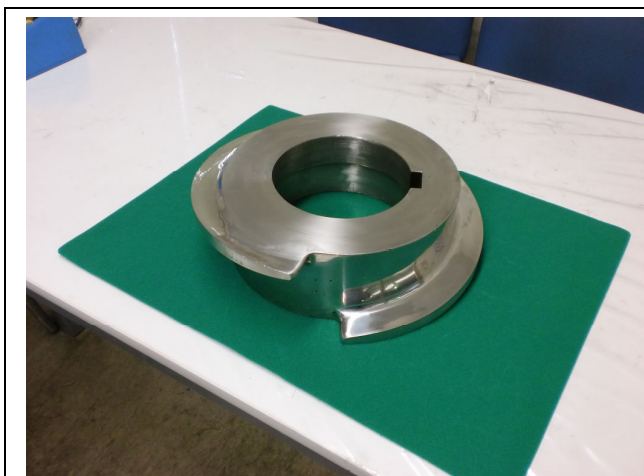
補修後

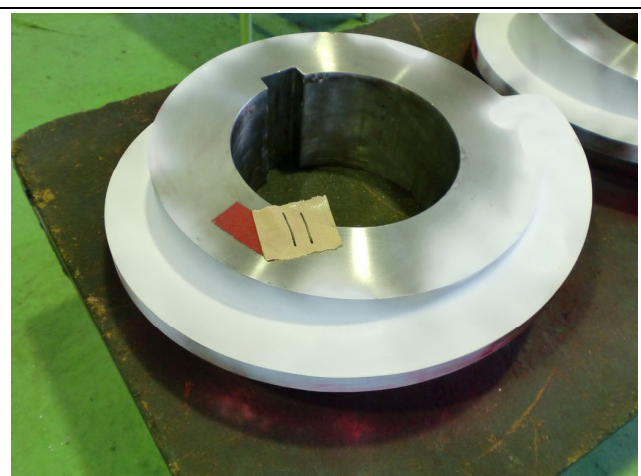
補修後（PT 写真）
